STATISTICKÉ VYHODNOCENÍ DOPRAVY PYŠELY NOVÁ VES ULICE LADOVA

Akce:	Statistické vyhodnocení dopravy Pyšely Nová Ves ulice Ladova
Objednatel:	Městský úřad Náměstí T.G.Masaryka 4 251 67 Pyšely Nová Ves

Únor 2020
Brno

Akce:	Statistické vyhodnocení dopravy
Místo:	Pyšely Nová Ves ulice Ládova
Objednatel:	Městský úřad Náměstí T.G.Masaryka 4 251 67 Pyšely Nová Ves
Druh dokumentace:	ZPRACOVÁNÍ VÝSLEDKŮ STATISTICKÉHO MĚŘENÍ
Zhotovitel:	CAMEA, SPOL. S R. O. KOŘENSKÉHO 25 621 00 BRNO
Datum zpracování:	Únor 2020

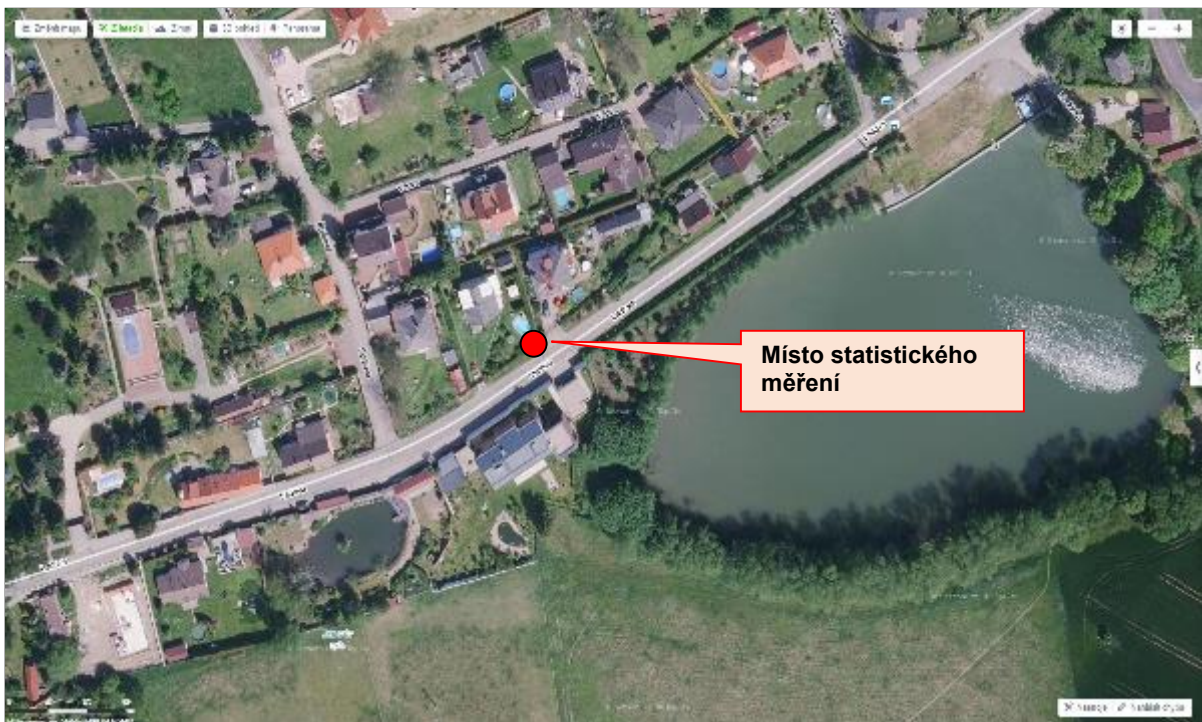
Obr. 2: Místo dopravního průzkumu

Začátek měření:	25. 2. 2020
Konec měření:	3. 3. 2020
Označení komunikace:	ulice Ládoва
Směr měření V1 („+“):	ulice Ládoва, směr centrum 1 jízdní pruh max. dovol. rychlost 50 km/hod.
Směr měření V2 („-“):	ulice Ládoва, směr z centra 1 jízdní pruh max. dovol. rychlost 50 km/hod.
GPS souřadnice:	49.8804394N, 14.6846100E
Odkaz do map:	https://mapy.cz/zakladni?x=14.6845987&y=49.8804640&z=17&source=coor&id=14.68461%2C49.8804394
Použitá technologie:	radarový přístroj Sierzega SR4 (č. 15651)
Napájení:	bateriové
Rozměr zařízení:	400x400x200 mm
Hmotnost zařízení:	8,5 kg
Umístění zařízení:	na VO TY01698 ve výšce cca 1,4 m nad zemí

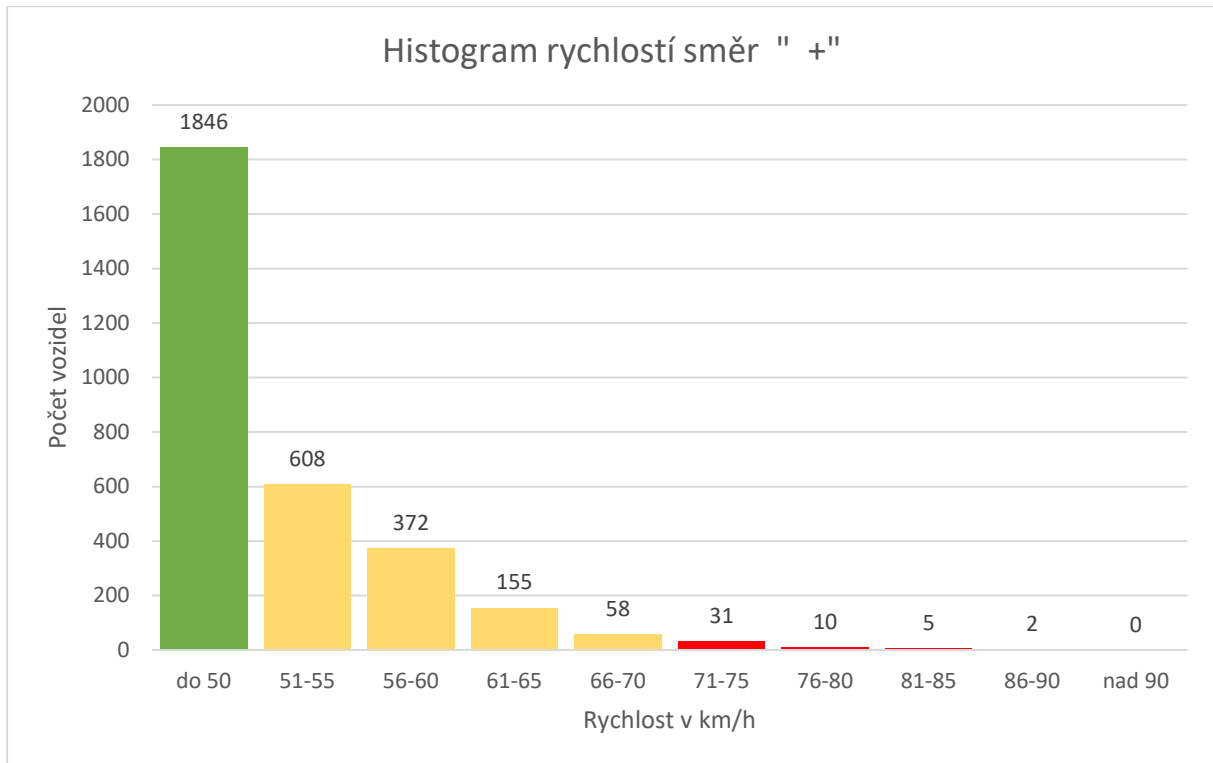
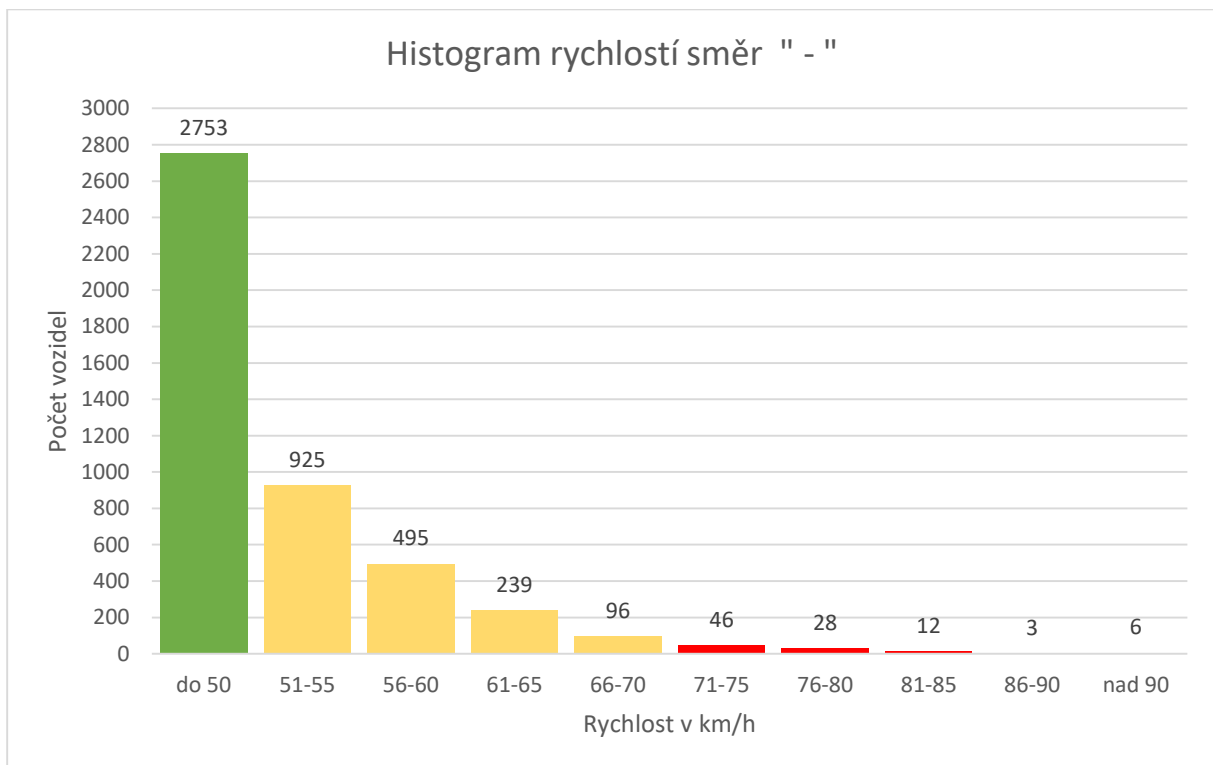
2.2. Grafická prezentace naměřených dat

Ve sledovaném období projelo lokalitou 7 690 vozidel, z toho přibližně 90 % tvořila běžná osobní vozidla. Doprava oběma směry nebyla ve sledovaném období zcela vyvážená (40 % směr V1, 60 % směr V2). Orientačně lze konstatovat, že obousměrná intenzita vozidel v měřené lokalitě pro průměrný pracovní den dosahovala v době měření hodnoty cca 1 200 voz/den.

Výsledky měření vykazují značnou míru překračování maximální povolené, a dokazují, že maximální povolená rychlost 50 km/h není značným množstvím řidičů respektována. 143 záznamů je vyšších než 70 km/h, 28 záznamů je přes 80 km/h a 6 záznamů o překročení 90 km/h. Nebezpečný rekord drží řidič s naměřenou rychlostí 108 km/h.
